# TR 组件发射波形畸变批次故障分析

**摘 要:**在某批次收发组件(TR 组件)随整机系统测试时,出现发射波形畸变故障现象。通过对该故障的分析,暴露出 TR 组件测试系统衰减器与整机测试系统的衰减器类型和衰减量不同,造成测试结果不一致;TR 组件的相关检验文件只按技术协议要求施加标准激励,无静态测试,从而造成小信号输入产生自激的批次故障;TR 组件所用功放放在脉冲供电方式下防过冲措施不到位等 3 方面问题。

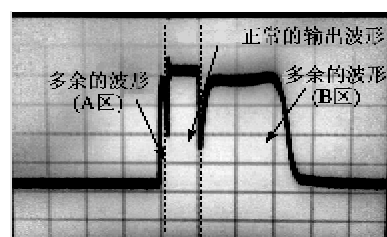
图 1 畸变输出波形

某批次 TR 组件按出所检查文件要求测试,指标满足。装入整机后,用功率计检波发射脉冲发现发射脉冲波形畸变,脉冲前部和后部有多余波形。

故障波形如图 1 所示。

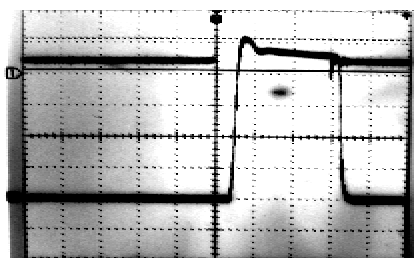
图2 TR 组件复测输出波形

TR 组件返回承制单位后对产品进行复测,测试三温指标数据后发现,在 TR 组件规定的输入功率  $10\ \text{dBm}$  测试条件下,TR 组件发射脉冲检波输出正常。

外接检波器后,检波输出波形如图 2 所示,由该图看不出 TR 组件的故障现象。

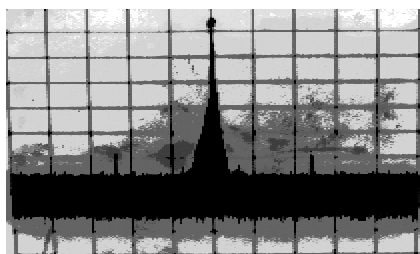
图3 正常输出频谱图

用频谱仪对 TR 组件进行输出频谱测试,与前批次整机测试正常的 TR 组件进行对比测试,在正常中频输入功率 10 dBm 条件下测试,正常批次与故障批次无明显区别。频谱图如图 3 所示。

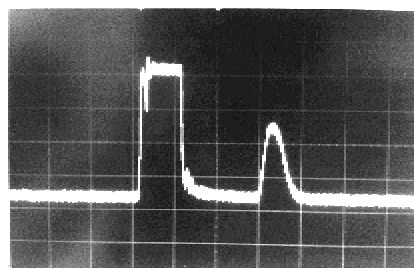
图5 消除自激后随整机检波输出波形

TR 组件消除自激后,再次装入整机进行测试。输出波形明显改善,但原故障波形 A 区冲击依然存

在,B 区原下降沿位置又产生突起,如图 5 所示。

组件发射输出端口存在低频分量泄漏,且与脉冲电源的前后沿位置相同。经查为末级功放管 TIM3742-4UL 在电源脉冲调制供电开始和结束时产生的低频过冲泄漏。

由于整机测试系统中衰减器为隔直窄带衰减器(见图 7),电源脉冲调制的低频过冲分量基本没有进行衰减便到达功率计内部检波器上,而整机测试系统中功率计内部检波为宽带检波,对泄漏的电源脉冲调制的低频过冲分量也进行了检波,导致输出波形出现畸变,产生了如图 5 所示的检波波形。而 TR 组件测试系统中的衰减器直流电阻为  $50\ \Omega$ ,衰减频率范围 DC-10 GHz,因此,对电源脉冲调制形成的低频过冲分量也和发射信号一样进行了同样的衰减,从而到达功率计检波器的低频过冲分量很小,对检波输出波形基本无影响,因此在 TR 组件测试系统上,检波输出波形表现正常。

2) 在末级功放管 TIM3742-4UL 输出隔直电容后增加并联到地电感。该电感对低频分量形成泄漏通路,对微波分量无影响。

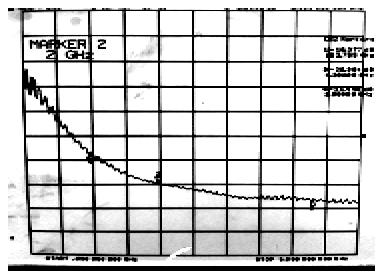
图7 整机测试所用衰减器频率特性曲线  
用示波器对故障批次输出进行测试,发现 TR

对整机测试用衰减器与承制单位组件测试衰减器进行比较发现,在 TR 组件工作频率上,二者无明显区别,但在频率低端,整机测试用衰减器,特性恶化(见图 7)。由于 TR 组件工作频率为窄带工作,该衰减器对组件微波特性测试影响不大。且整机测试用衰减器为隔直设计,输入电阻为高阻,组件测试用衰减器输入电阻为 50 Ω。

2) TR 组件测试系统中,TR 组件发射输出端口与功率计输入端口之间衰减器值从 30 dB 更改为 20 dB 窄带衰减器,与整机测试状态一致。
